# Untersuchungsbericht

## Untersuchungsbericht Nr. 25/2481

| Untersuchungsziel: | Prüfung auf Entflammbarkeit zur Einreihung in die Baustoffklasse B1<br>„schwerentflammbar“ nach DIN 4102-1 (1998-05)<br>Brandverhalten von Baustoffen und Bauteilen - Teil 16: Durchführung von<br>Brandschachtprüfungen nach DIN 4102-16 (2021-01) |
| Untersuchungsgut: | Artikel: „11532-1, Farbe 1“<br>„11532-2, Farbe 2“ |

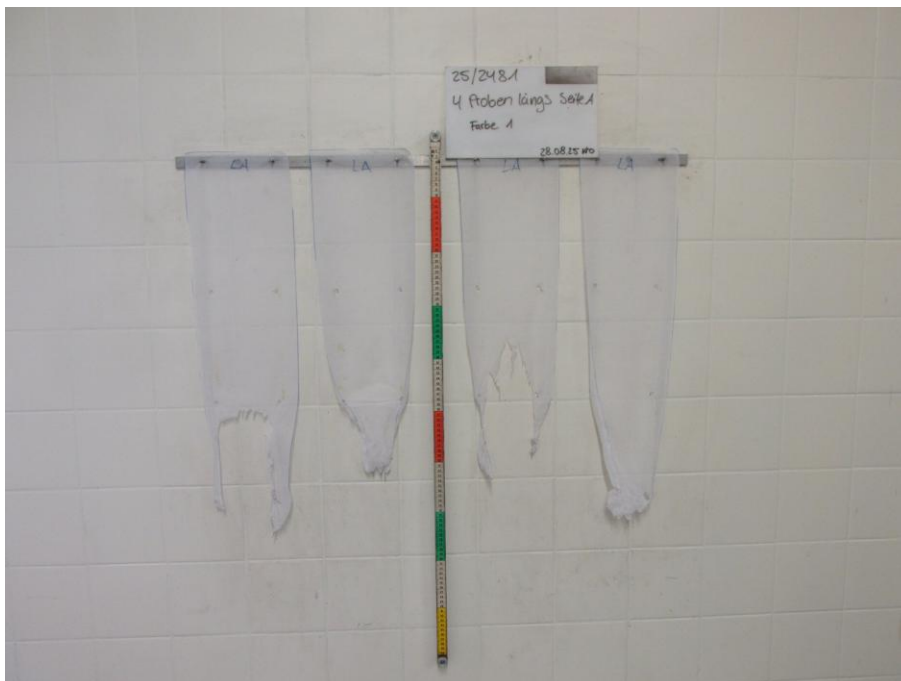
Probekörper: A

Bild 2: Aussehen der Proben nach dem Brandversuch

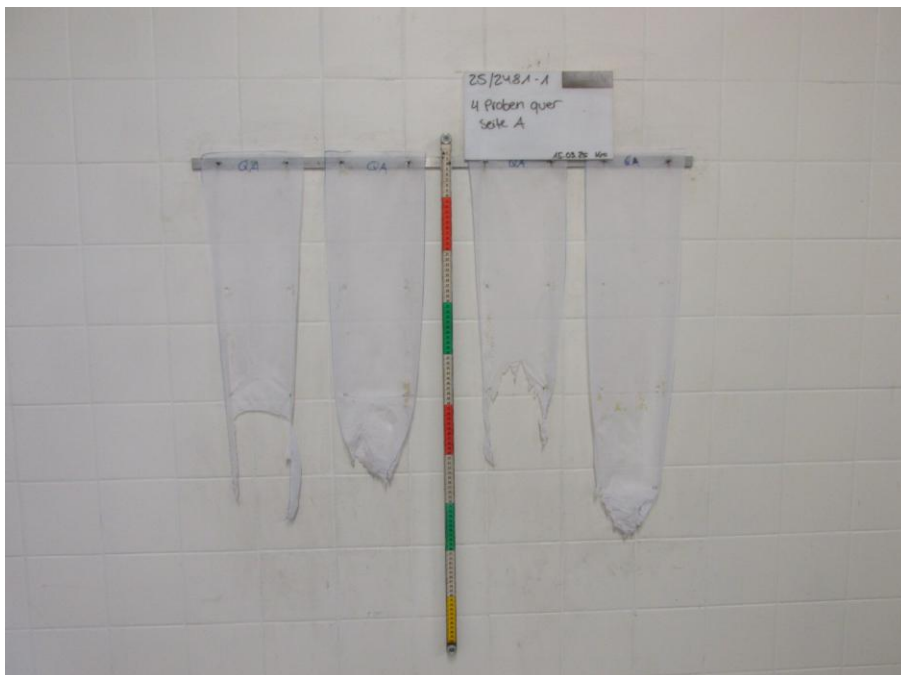
Probekörper: B

Bild 2: Aussehen der Proben nach dem Brandversuch

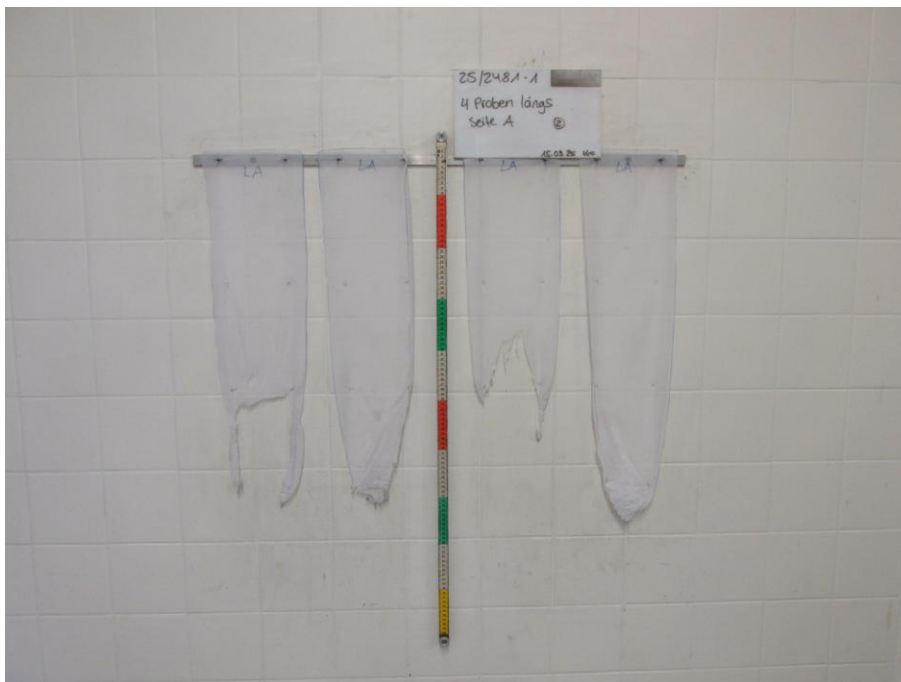
Probekörper: C

Bild 2: Aussehen der Proben nach dem Brandversuch

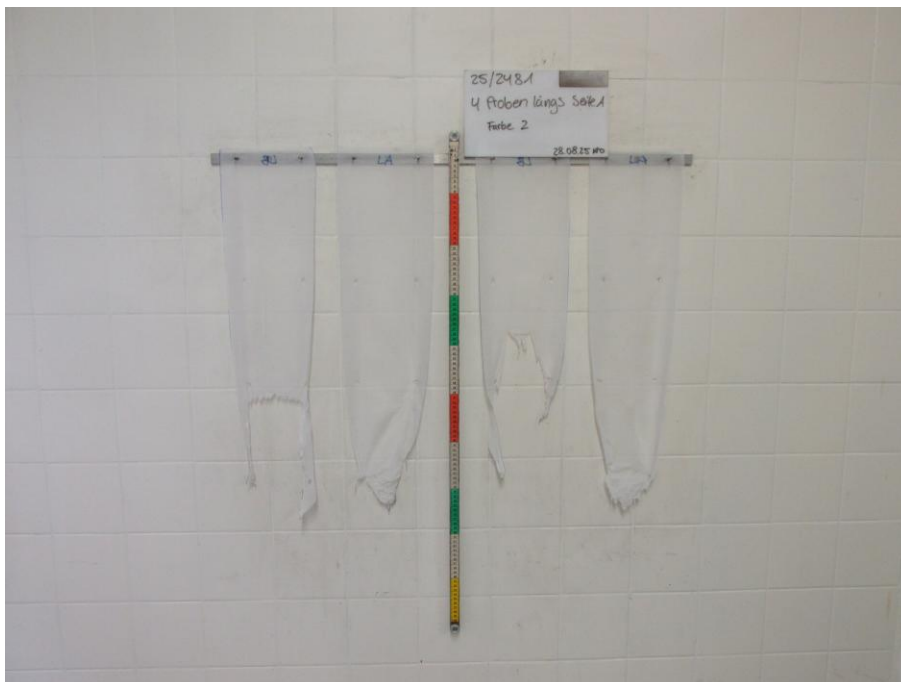
Probekörper: D

Bild 2: Aussehen der Proben nach dem Brandversuch
